Migration des amphibiens à Morigny-Champigny

Bilan du crapaudrôme 2017

Nature Essonne

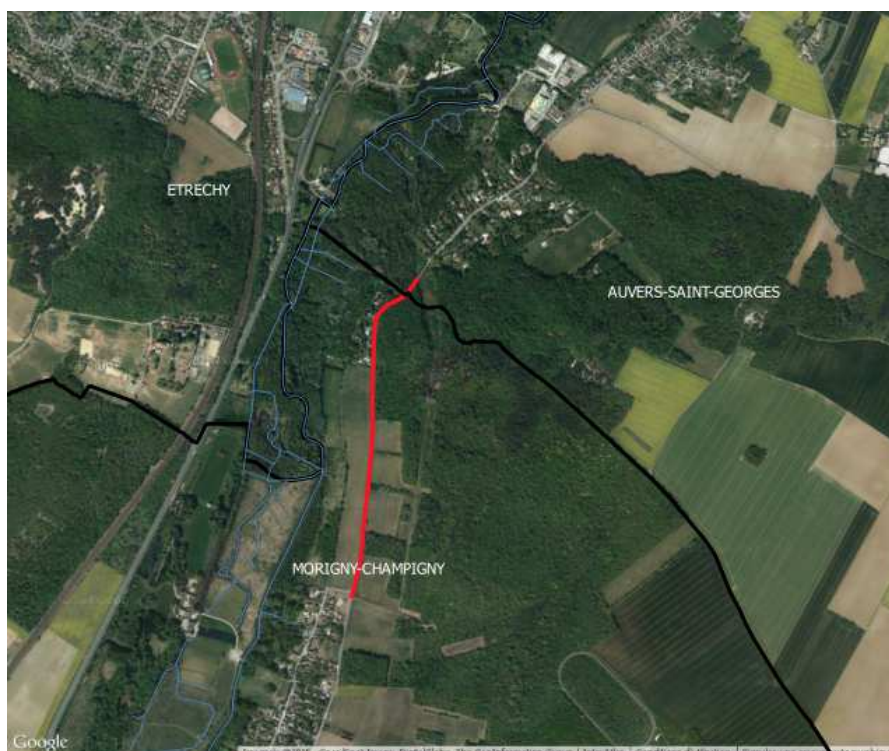
Figure 1: Vue aérienne de la zone de passage migratoire

La portion de route départementale 17 concernée par la traversée des amphibiens est à cheval entre deux communes : Morigny-Champigny principalement et Auvers-Saint-Georges (Figure 1).

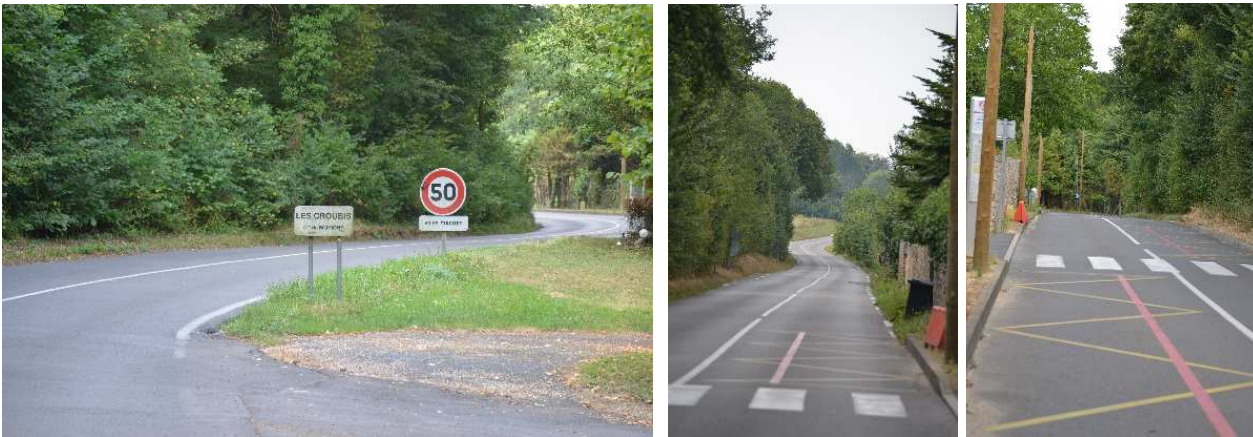
Figure 3 : Photos de la zone de traversée, D17 au niveau du lieu-dit Les Croubis, Champigny-Morigny

D'une longueur d'un kilomètre, cette portion se situe sur un lieu stratégique pour la traversée des amphibiens. En effet, à l'est de celle-ci des boisements peuvent servir de lieu d'hibernation, et à l'ouest des mares, constituant des lieux de reproduction potentiels, parsèment la vallée de la Juine (Figures 2, 3 et 4).

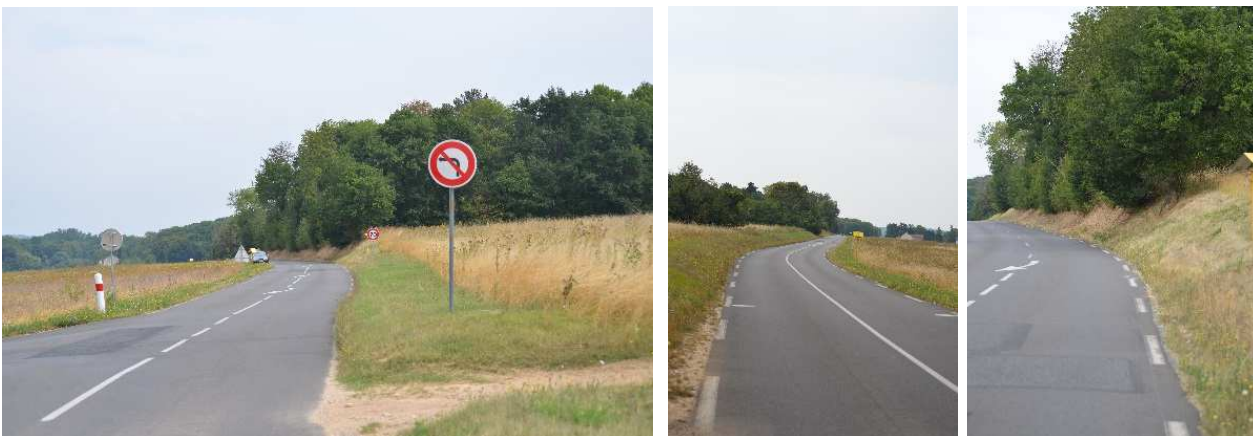
Figure 4 : Photos de la zone de traversée, D17 entre Champigny et le lieu-dit Les Croubis

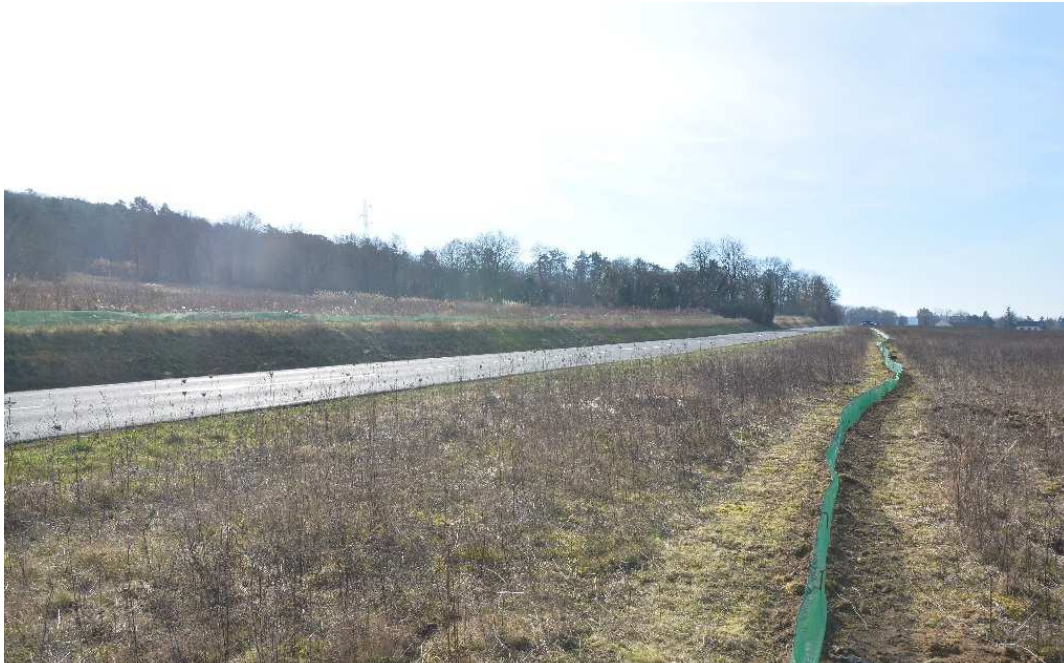
Le crapaudrôme est un dispositif temporaire de sauvetage des amphibiens. Plus précisément des barrières sous formes de filets sont installées de part et d'autre de la route empêchant les amphibiens de la traverser. Ainsi les amphibiens en cherchant un passage pour se rendre de l'autre côté de la route, tombent dans des seaux qui ont été enterrés le long de ces filets. Chaque jour, des bénévoles passent ramasser les amphibiens qui sont tombés dans les seaux, et les relâchent de l'autre côté de la route, afin qu'ils puissent se rendre sur leur lieu de reproduction (sens aller) ou sur leur lieu d'hivernage (sens retour).

Figure 5: Photo du dispositif. À droite de la route le filet installé au sens retour et à gauche le sens aller

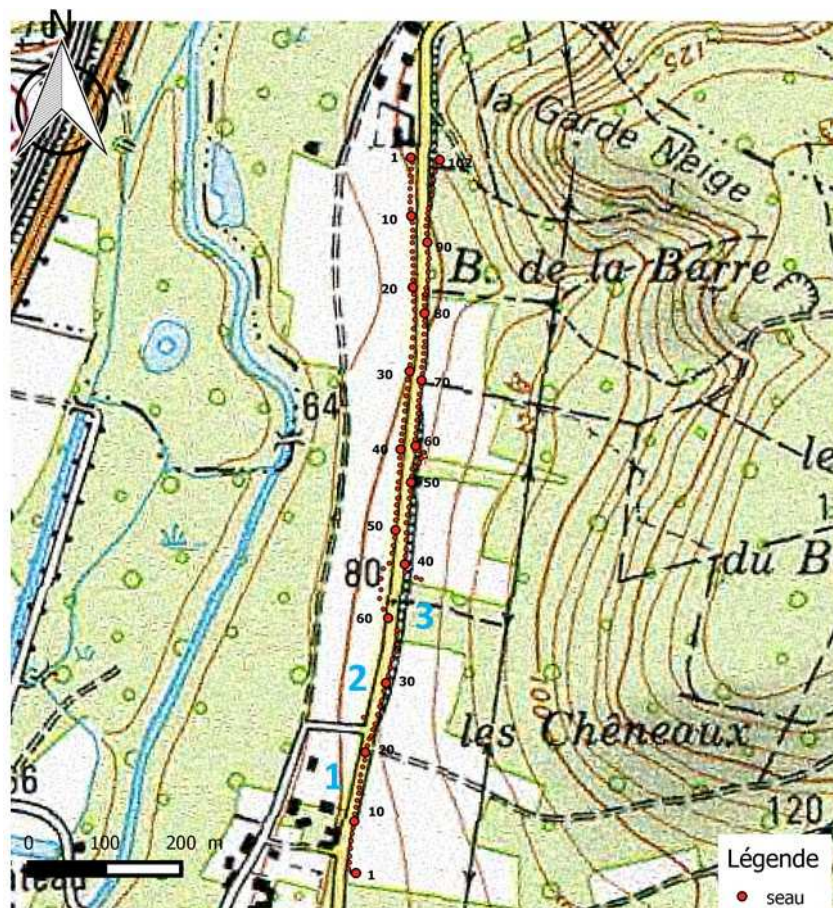
La localisation des seaux installés au 25 février 2017 est illustrée sur la figure 6. Sur celle-ci on peut voir que la mise en place du crapaudrôme n'était pas finalisée à cette date (zone 2).

Au niveau des habitations, au lieu-dit des Croubis, le trottoir ne permet pas l'installation d'un filet ni de seaux (figure 6, zone 1). Afin que les amphibiens ne se retrouvent pas coincés sur la route lors de leur trajet du retour par le filet aller, des seaux ont été ajoutés au niveau de ce filet mais du côté de la route. Ainsi au niveau des Croubis des seaux ont été mis en place de part et d'autre du filet installé au niveau de l'aller.

Par ailleurs, pour des raisons de sécurité le dispositif n'a pas pu être installé au niveau du boisement accueillant une activité de softball (figure 6, zone 3 et Figure 7). Afin d'éviter que les amphibiens ne se retrouvent piégés sur la route par le filet retour, des seaux ont aussi été mis du côté route de ce filet. Ainsi, des seaux ont été mis de part et d'autre du filet retour faisant face à la zone de softball,

Figure 6 : Localisation des seaux installés pour le crapaudrôme. **1**- Lieu-dit des Croubis : dispositif impossible à installer dans le sens retour pour des raisons techniques. **2** - Seaux non installés au 25/02, installés plus tard mais non géolocalisés. **3** - Aire de softball : dispositif non installé dans le sens aller pour des raisons de sécurité.

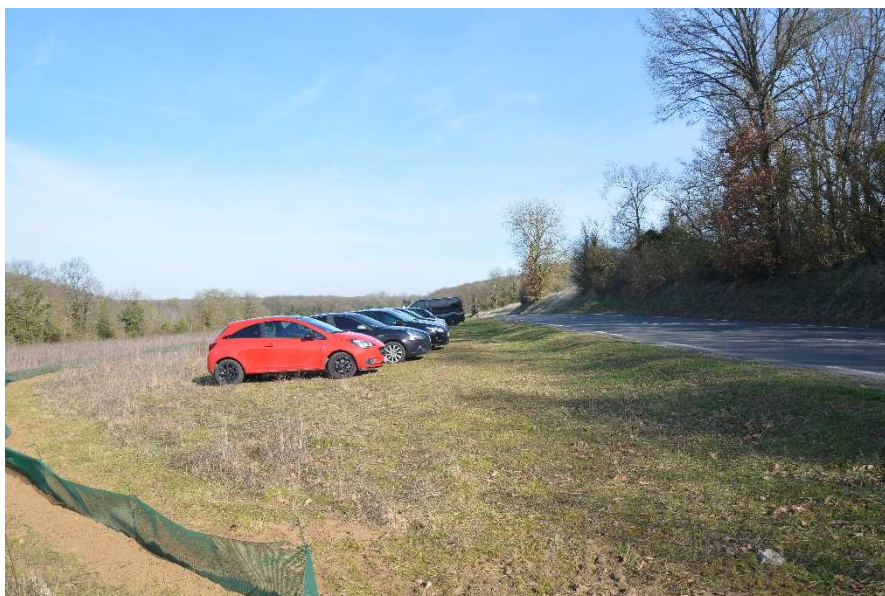
Figure 7: Photo du dispositif au niveau de l'aire de softball. À droite de la route, le boisement utilisé pour le softball. On peut noter que le dispositif de crapaudrôme n'est pas installé de ce côté. À gauche, le parking pour les joueurs de softball et le dispositif retour du crapaudrôme

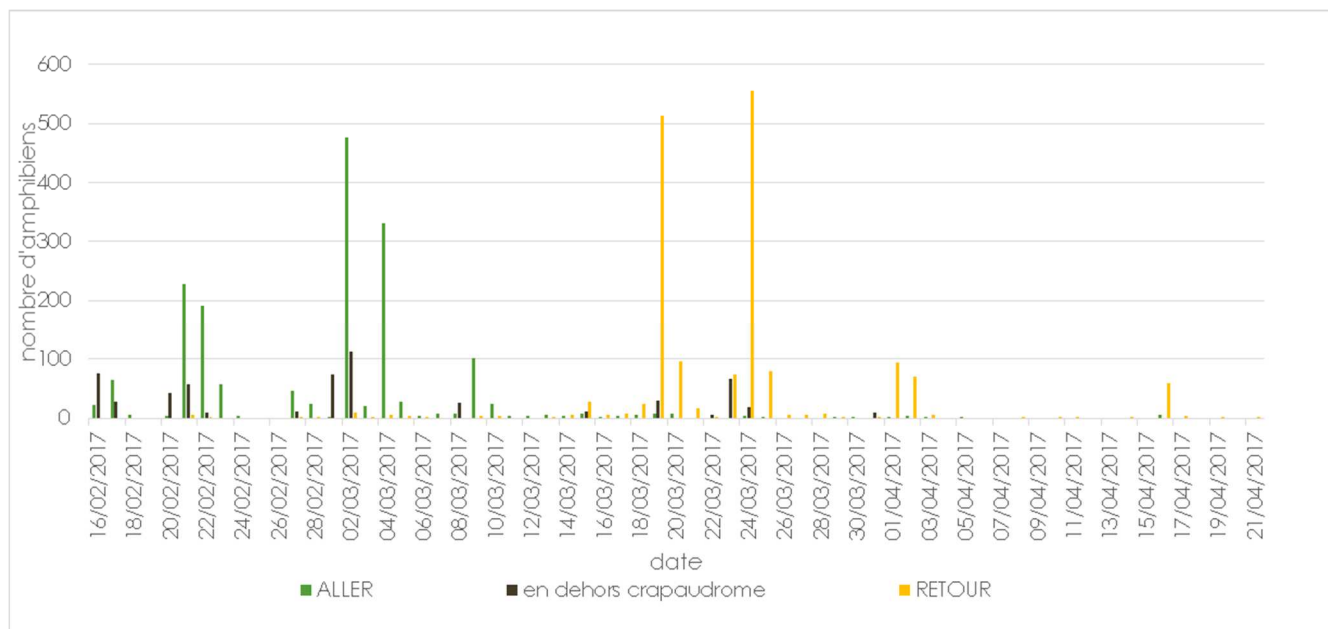
Figure 9 : Graphique représentant le nombre d'amphibiens comptabilisés par jour au niveau du crapaudrôme

La migration des amphibiens s'est essentiellement déroulée entre le 16 février et le 2 avril.

Pour le sens aller, deux pics de migration ont eu lieu le 2 et 3 mars avec respectivement 477 et 331 amphibiens ramassés. Dans le sens des retours deux pics importants de migrations ont eu lieu le 19 mars et le 24 mars avec respectivement 513 et 555 ramassés.
